**ПАСПОРТ ДОСТУПНОСТИ
объекта социальной инфраструктуры (ОСИ) №1**

Наименование (вид) объекта: Муниципальное бюджетное общеобразовательное учреждение «Средняя школа №3»;

**Анкета
к паспорту доступности ОСИ №1**

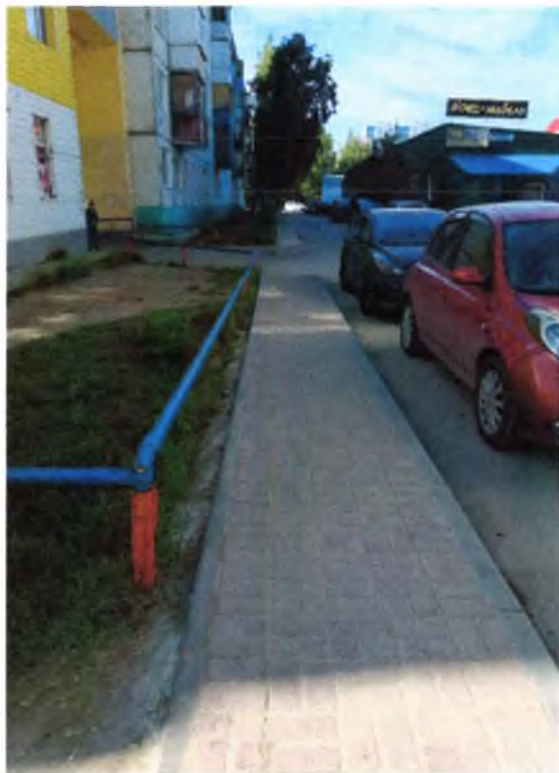
Фото 1

1.1.	Вход (входы) на территорию	есть	-	1,2,3,4	Отсутствует контрастная маркировка входной калитки; Отсутствует тактильно контрастные напольные указатели	С	Выполнить нанесение Контрастной маркировки входной калитки, обеспечить монтаж тактильных напольных указателей;	- Контрастная маркировка входной калитки (яркая, контрастная покраска опорных столбов калитки и нанесение контрастной, поперечной полосы на полотне самой калитке, на высоте не ниже 1,2 м., не выше 1,5 м.); Дополнительно: Обустроить перед входом (выходом) тактильно-контрастные указатели, выполненные из твердых материалов, не создающим вибрацию при движении по нему, их поверхность должна обеспечивать продольный коэффициент сцепления 0,6 - 0,75 кН/кН, в условиях сырой погоды и отрицательных температур - не менее 0,4 кН/кН., выполняющие функцию предупреждения на покрытии пешеходных путей. Их следует размещать на расстоянии 0,8 - 0,9 м до препятствия (доступного входа, начала опасного участка, перед внешней лестницей и т.п.). Глубина

1.2	Путь (пути) движения на территории	есть	-	1,2,3	Отсутствует визуальная, контрастная маркировка ограждений путей движения, бордюрных камней; высота перепада выше предельной нормы, согласно СП 59.13330.2016; Асфальтное покрытие, расположенное на путях следования, требует ремонта	К, О, С	Нанести визуальную, Контрастную маркировку; привести в норму, согласно требований СП 59.13330.2016 высоты перепадов тротуаров и иных путей движения к объекту; Асфальтное покрытие, Расположенное на путях следования привести в соответствие требованиям ГОСТ 33150- 2014 Дороги Автомобильные общего пользования. Проектирование пешеходных и велосипедных дорожек.	Нанести контрастную маркировку путей движения на территории объекта, а именно, контрастная маркировка ограждения (забора), бордюрных камней методом окрашивания. Разместить таблички в соответствии с ГОСТ 52131-2019

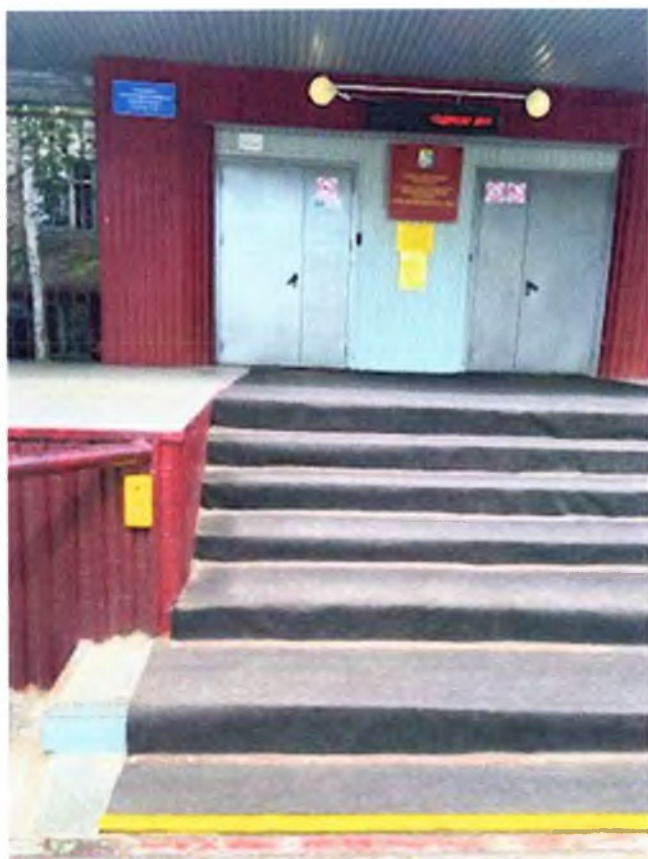
Фото 4

2.3	Входная площадка (перед дверью)	Есть	—	—		К, С, Г, О, У		
2.4	Дверь (входная)	Есть	—	4,5	Отсутствует контрастная маркировка	К, С, Г, О, У	Обеспечить контрастную маркировку дверных проемов всех помещений, участвующих в процессе предоставления услуг людям с инвалидностью и МГН	- Нанести контрастную маркировку дверного проема, либо лентой, либо методом окрашивания не менее 50 мм шириной по периметру проема; - Нанести контрастную маркировку ручек двери; Установить доводчики на двери с усилием не превышающем 50 Нм.

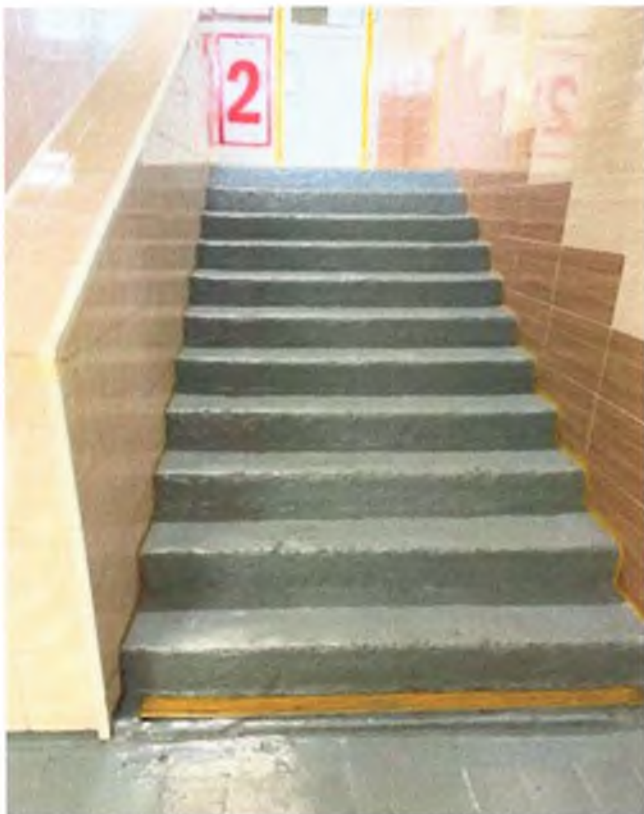
Фото 6

2.5	Тамбур	Есть	—	6,7,8,9		К, С	Обеспечить установку поручней на лестницу в тамбуре Обеспечить контрастную маркировку дверных проемов	- Установить поручни на лестницу с выходом на 0,3 имеющее не травмирующее окончание на высоте 0,9 м - Нанести контрастную маркировку дверного проема, либо лентой, либо методом окрашивания не менее 50 мм шириной по периметру проема;

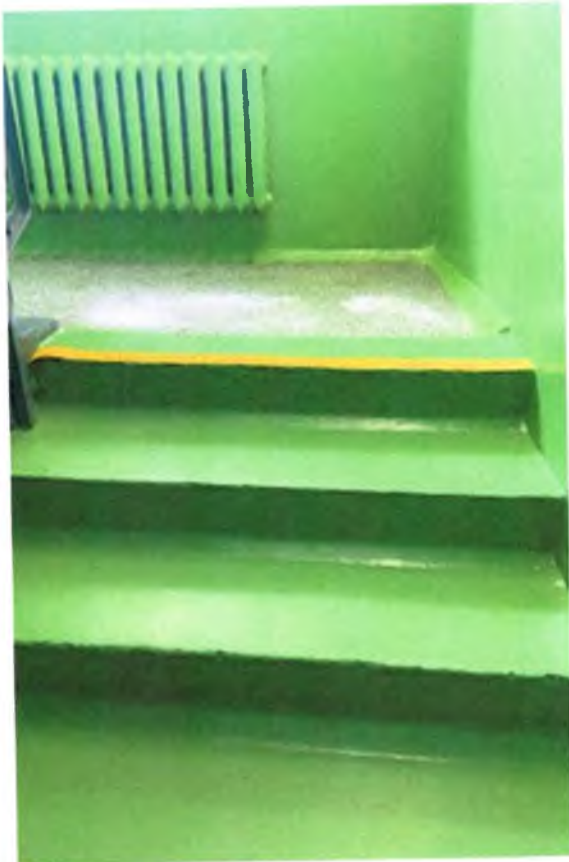
Φoto 10

3.2	Лестница (внутри здания)	Есть	—	10,11,12	Перила лестничных маршей не соответствуют предъявляемым требованиям СП	С, О	<p>Предусмотреть возможность замены перильного ограждения лестничных маршей с приведением в соответствие действующим требованиям ГОСТ и сводов правил, регламентирующих данную категорию; После проведения вышеуказанных работ, обеспечить наличие тактильноконтрастной и контрастной маркировки лестничных маршей</p>	<p>- Требуется замена ограждения маршевых лестниц, расположенных между этажами здания, с установкой одноуровневых поручней (высота 0,9 м.) снабженных нетравмирующим завершением, с удлинением в пределах 0,3 м., относительно марша лестницы</p> <p>- Обустройство противоскользящей полосы на проступях ступеней каждого лестничного марша. Краевые ступени лестничного марша обустроить одной или несколькими противоскользящими полосами, контрастными с поверхностью ступени, (например, желтого цвета), имеющие общую ширину в пределах 0,08 - 0,1 м. Расстояние между контрастной полосой и краем ступени - от 0,03 до 0,04 м. Промежуточные нейтральный либо в тон поверхности проступи (СП 59.13330.2016 п. 5.1.12);</p> <p>Дополнительно: 59.13330.2016. - Перила каждого лестничного марша обеспечить тактильными указателями продолжительности пути, расположенными по схеме -I, II, III (Где I - начало пути, II - середина пути, III-окончание пути.</p>

3.6	Пути эвакуации (в т.ч. зоны безопасности)	есть	-	10,11,12		К.О.С.Г.У	Обеспечить размещение тактильных табличек Предусмотреть возможность замены перильного ограждения лестничных маршей с приведением в соответствие действующим требованиям ГОСТ и сводов правил, регламентирующих данную категорию	- Размещение тактильной таблички с нанесением пиктограммы «эвакуационный выход» размером не менее 200х200 мм; - Размещение тактильной таблички с нанесением пиктограммы «направление движения» размером не менее 150х150 мм с размещением на путях движения по направлению к эвакуационным выходам; Требуется замена ограждения маршевых лестниц, расположенных между этажами здания, с установкой одноуровневых поручней (высота 0,9 м.) снабженных нетравмирующих завершением, с удлинением в пределах 0,3 м., относительно марша лестницы

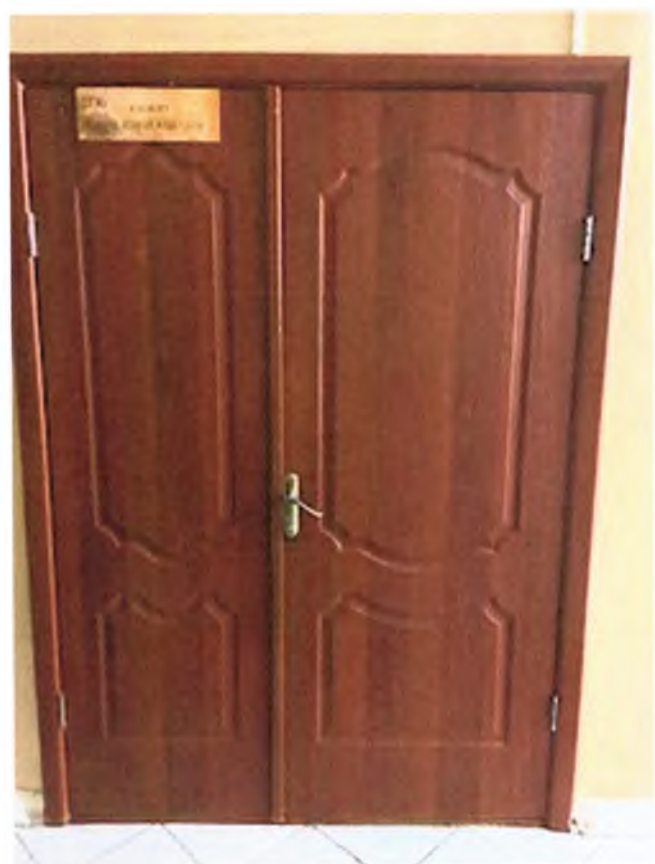
Φοτο 19

3.3	Пандус (внутри здания)	нет	-					
3.4.	Лифт пассажирский (или подъемник)	есть	-	-				
3.5.	Дверь	есть	-	19	Частично отсутствует контрастная маркировка	С	Обеспечить контрастную маркировку дверных проемов всех помещений, участвующих в процессе предоставления услуг людям с инвалидностью и МГН	- Нанести контрастную маркировку дверного проема, либо лентой, либо методом окрашивания не менее 50 мм шириной по периметру проема; - Нанести контрастную маркировку ручек двери;
